# RINFORZO DI NODI TRAVE-PILASTRO D'ANGOLO CON INCAMICIATURA IN CALCESTRUZZO FIBRO-RINFORZATO AD ELEVATE PRESTAZIONI

**CONSUELO BESCHI, Università di Bergamo**  
**ALBERTO MEDA, Università di Roma, Tor Vergata**  
**PAOLO RIVA, Università di Bergamo**

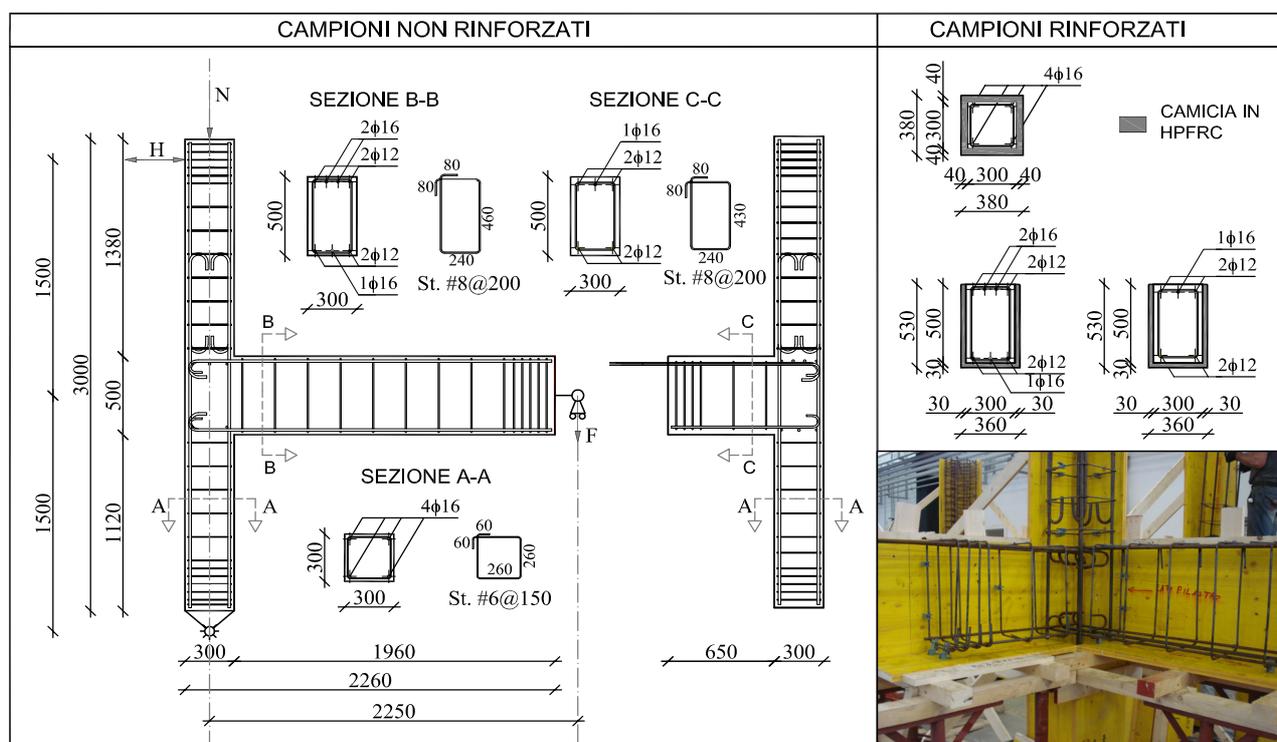
Figura 1. Geometria dei campioni di prova e dettagli delle armature

Le travi sono caratterizzate da sezione 30 x 50 cm, armatura longitudinale realizzata con barre lisce dotate di ancoraggi terminali ad uncino e staffe  $\varnothing 8$  a passo 200 mm.

Il pilastro, di sezione 30 x 30 cm, è armato con quattro barre longitudinali  $\varnothing 16$  con ancoraggio a uncino e staffe  $\varnothing 6$  a passo 150 mm. All'interno del nodo non è stata disposta armatura trasversale in accordo con la pratica costruttiva degli anni '70.

Le caratteristiche geometriche e i dettagli delle armature sono mostrati in Figura 1.

La soluzione proposta per il rinforzo consiste nell'applicazione di una camicia in HPFRC a campioni che presentano le stesse caratteristiche geometriche e gli stessi dettagli d'armatura dei campioni non rinforzati (Fig.1).

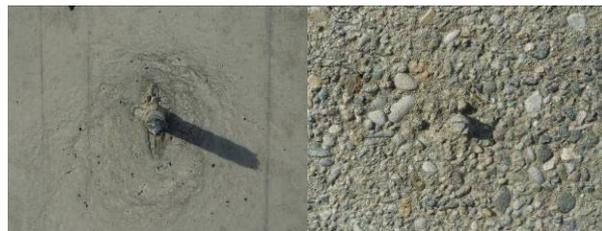
**Figura 2.** Campione RCJ1 prima e dopo la sabbiatura

Dopo il getto e un periodo di maturazione di un mese, la superficie dei campioni è stata sottoposta a sabbiatura, al fine di ottenere una rugosità pari a 2÷3 mm, sufficiente per garantire l'aderenza tra il calcestruzzo di base e il calcestruzzo della camicia [04] (Fig.2).

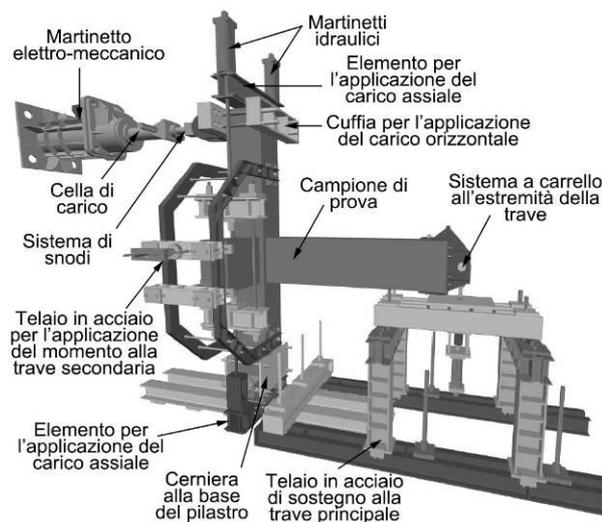
**Figura 3.** Banco di prova

A questo scopo, è stato progettato un banco di prova, tale da consentire lo sviluppo di vincoli a cerniera in testa e al piede del pilastro e a carrello all'estremità della trave principale, come mostrato in Figura 3.

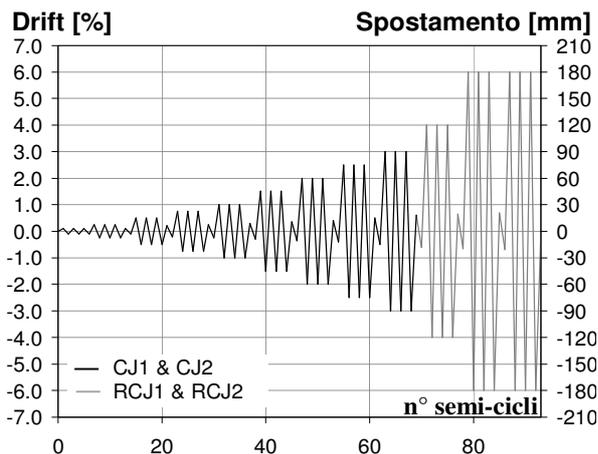
**Figura 4.** Storia di carico

La storia di carico è caratterizzata da cicli di spostamento con incrementi successivi di drift: 0.25% fino a un drift dell'1%, 0.5% fino al 3% e 1% fino a collasso (Fig.4). Per ogni valore di drift sono stati effettuati tre cicli. Per i campioni non rinforzati le prove sono state interrotte in corrispondenza di un drift del 3%, pari a 90 mm di spostamento in sommità e per i campioni rinforzati in corrispondenza di un drift del 6%, pari a uno spostamento in sommità di 180 mm.

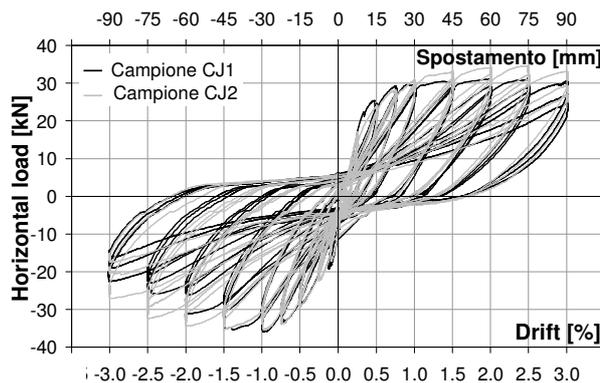
**Figura 5.** Diagramma carico orizzontale-spostamento per i campioni CJ1 e CJ2

La Figura 5 riporta i risultati in termini di carico orizzontale – spostamento del punto di applicazione del carico per entrambi i campioni non rinforzati.

Per spostamenti positivi i campioni hanno raggiunto il carico di picco, pari a 31.3 kN per il campione CJ1 e 34.7 kN per il campione CJ2 in corrispondenza di un drift del 2% e del 2.5% rispettivamente. Nei cicli successivi, i campioni hanno mostrato un leggero degrado di resistenza con una capacità resistente residua approssimativamente pari al 98% del carico massimo per il campione CJ1 e al 96% del carico massimo per il campione CJ2 in corrispondenza di un drift del 3%.

Per spostamenti negativi i campioni hanno raggiunto un carico di picco pari a -35.98 kN e -35.41 kN per il campioni CJ1 e CJ2 rispettivamente, entrambi in corrispondenza di un drift dell'1%. Dopo il valore di picco, si è osservata una diminuzione di resistenza più significativa per il campione CJ1 rispetto al campione CJ2 (rispettivamente 63% e 76.5% del valore massimo per un drift del 3%).

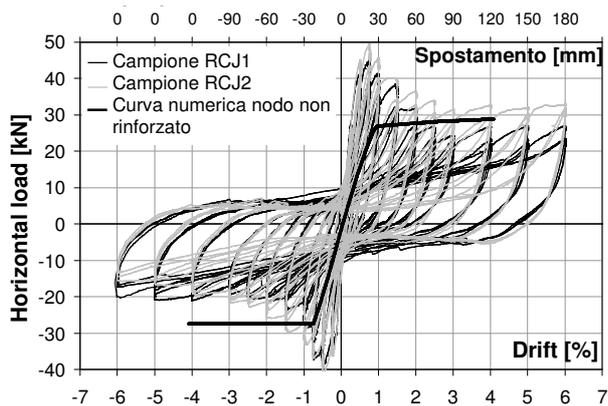
**Figura 6.** Diagramma carico orizzontale - spostamento per i campioni RCJ1 e RCJ2

In Figura 6 sono riportati i risultati in termini di carico orizzontale - spostamento per i campioni rinforzati.

E' possibile osservare come la forma delle curve involucro, confrontabile per entrambi i campioni, sia ben rappresentativa del comportamento di una sezione caratterizzata da un nucleo in c.a. con una camicia esterna in HPFRC. Il valore di picco corrisponde al raggiungimento della massima deformazione a trazione nella camicia in HPFRC per la fibra più lontana dall'asse neutro. Dai grafici si osserva come per spostamenti positivi, dopo aver raggiunto il carico massimo, la resistenza dei campioni degradi rapidamente fino al momento in cui si verifica lo snervamento delle barre d'armatura longitudinali, come risulta evidente dai plateau in corrispondenza di un drift del 2% e dell'1.5% per i campioni RCJ1 e RCJ2 rispettivamente. All'aumentare dell'entità degli spostamenti orizzontali, il contributo a trazione della camicia in HPFRC viene gradualmente meno e la resistenza della sezione tende a quella del solo nucleo in c.a.

Dai diagrammi di Figura 6, in cui è riportato il confronto tra i risultati sperimentali dei campioni RCJ1 e RCJ2 e l'involuppo della curva ottenuta dall'analisi numerica su un corrispondente campione non rinforzato, è possibile osservare come l'applicazione di una camicia in HPFRC consenta di aumentare la resistenza del nodo di circa il 40-45% per spostamenti positivi e di circa il 30% per spostamenti negativi.

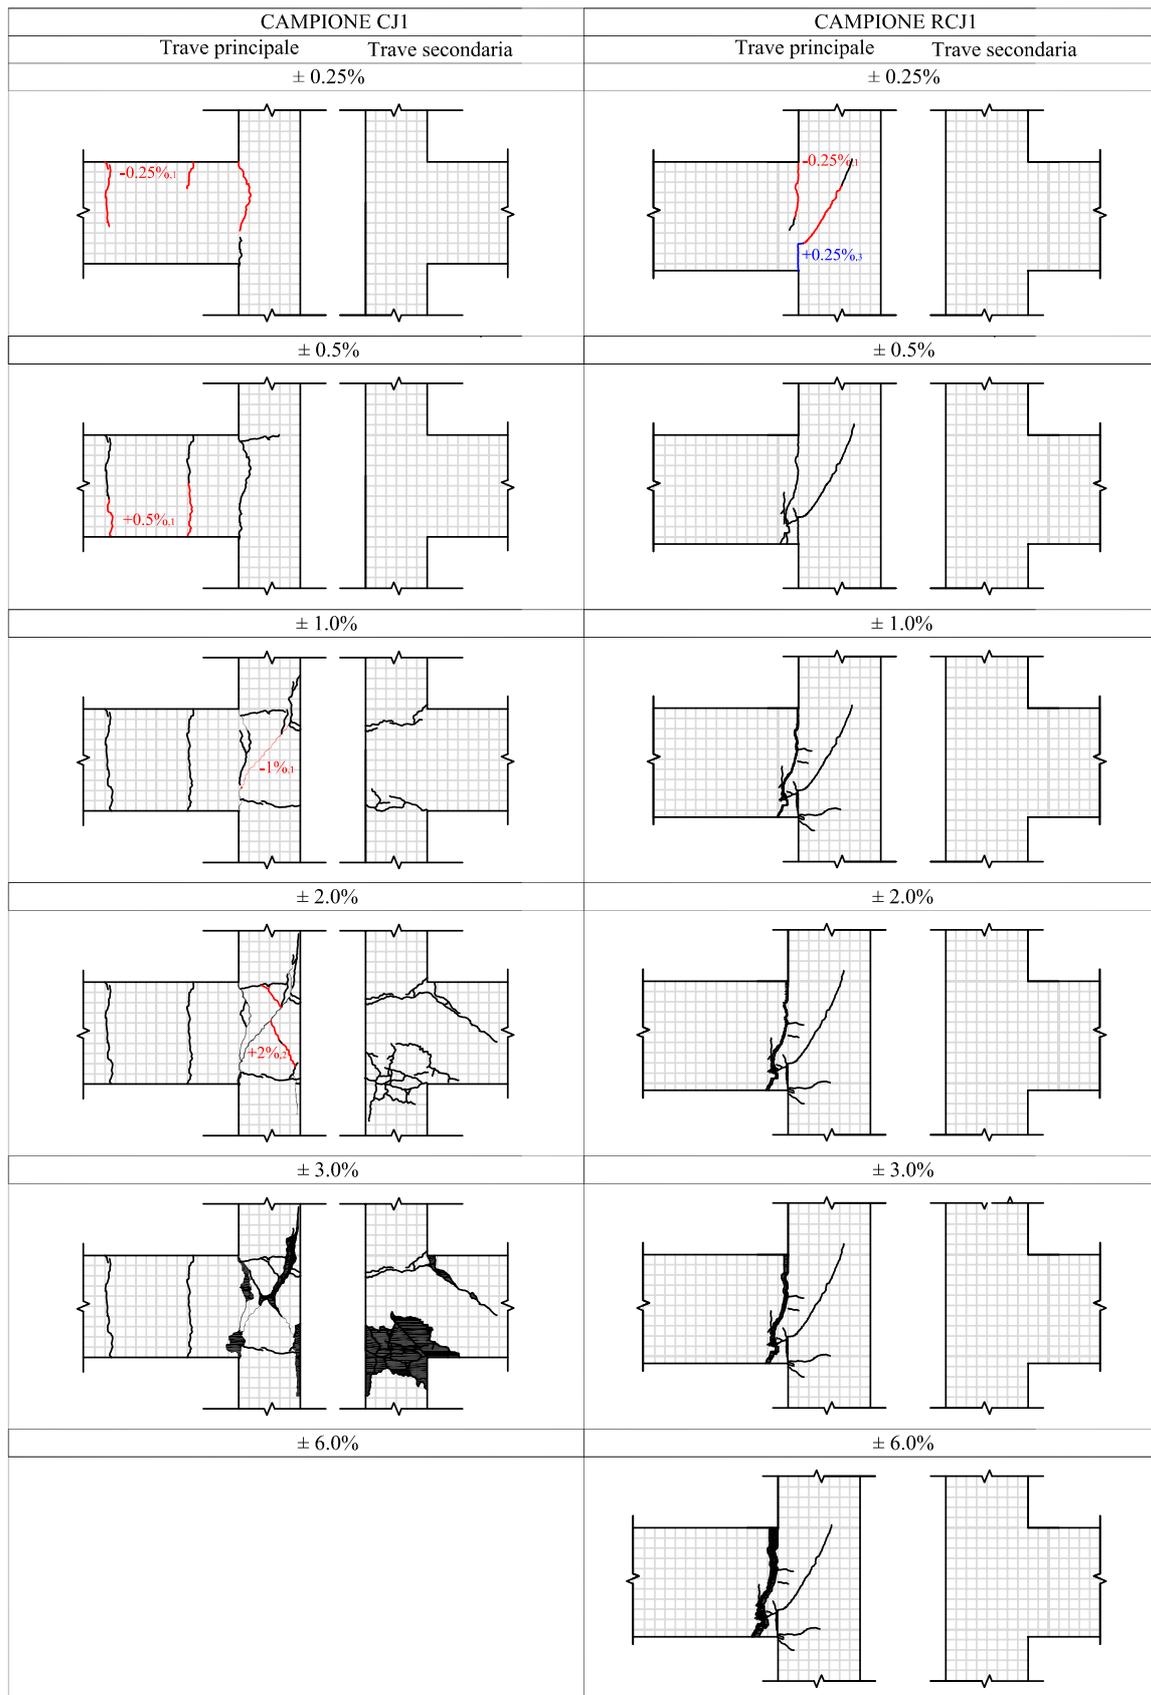
**Figura 7.** Evoluzione del quadro fessurativo per i campioni CJ1 (a sinistra) e RCJ1 (a destra)

La colonna di sinistra di Figura 7 rappresenta l'evoluzione del quadro fessurativo per il campione CJ1, ma le considerazioni seguenti possono ritenersi valide per entrambi i campioni non rinforzati. Come mostrato, fessure flessionali nella trave principale si sono formate per bassi valori di drift (0.25% in direzione negativa e 0.5% in quella positiva). La comparsa delle prime fessure per un drift negativo è in accordo con il set-up di prova, che ha previsto l'applicazione di una forza verticale dall'alto verso il basso all'estremità della trave e, di conseguenza, di un momento negativo per simulare la combinazione di carichi di esercizio agenti sul nodo. Sull'altra faccia del nodo, in corrispondenza con l'innesto della trave secondaria, non sono state osservate fessure fino a un drift dello 0.75%.

Dalla colonna di destra di Figura 7, che rappresenta l'evoluzione del quadro fessurativo del campione RCJ1, è possibile osservare, già per bassi valori di drift, la formazione di una fessura verticale e di una fessura diagonale all'interno del pannello nodale. Quest'ultima fessura, tuttavia, non si sviluppa significativamente durante la prova.

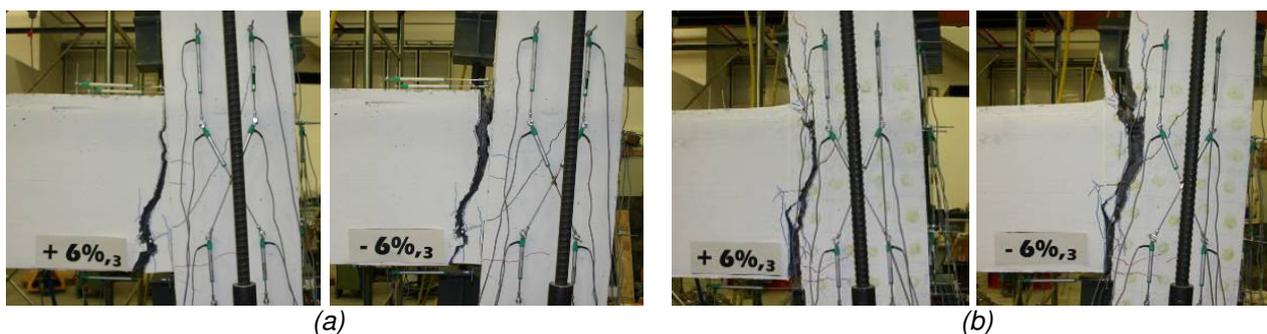
**Figura 8.** Campioni al termine delle prove: (a) RCJ1 e (b) RCJ2

Le Figure 8(a) e 8(b) mostrano rispettivamente i campioni RCJ1 e RCJ2 al termine della prova in corrispondenza di un drift del 6%.

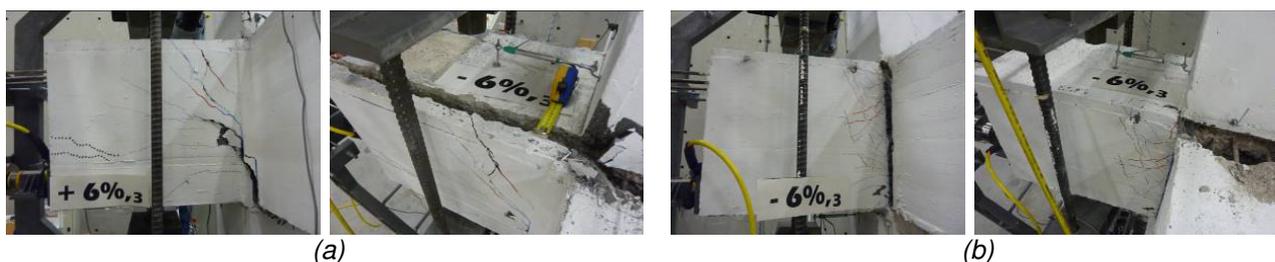
**Figura 9.** Danneggiamento della faccia interna dei nodi alla fine delle prove: (a) Campione RCJ1; (b) Campione RCJ2

E' importante sottolineare come non si sia osservato alcun danneggiamento sulla faccia esterna del nodo in corrispondenza dell'innesto con la trave secondaria, mentre la superficie interna risulta maggiormente danneggiata, come mostrato nelle Figure 9(a) e 9(b). Relativamente al campione RCJ1 è possibile osservare in Figura 9(a) il distacco della camicia in HPFRC dal calcestruzzo di base della trave secondaria, mentre per il campione RCJ2 il distacco tra i due materiali si è verificato nel pilastro all'interno del nodo mentre non è stato osservato alcun distacco in corrispondenza della trave secondaria, come mostrato in Figura 9(b).

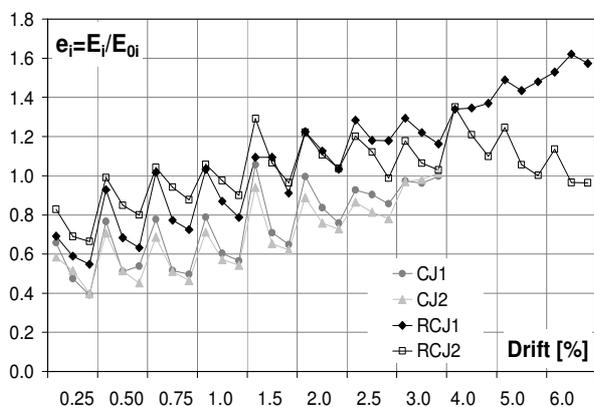
Figura 10. Energia dissipata adimensionalizzata

Un confronto tra i risultati sperimentali delle prove sui quattro campioni può essere invece effettuato in termini di energia dissipata adimensionalizzata all'energia elastica, come mostrato in Figura 10.

Dal grafico è possibile osservare come le energie dissipate dai campioni non rinforzati siano approssimativamente confrontabili, con il campione CJ1 che dissipa il 10% di energia in più. I campioni rinforzati dissipano in media il 25% di energia in più rispetto a quelli non rinforzati in corrispondenza di ogni drift. Tuttavia, a differenza dei campioni non rinforzati, per i quali l'energia dissipata decresce a partire da un drift pari al 2%, per il campione rinforzato RCJ1 la dissipazione di energia è sempre crescente.

Come mostrato in Figura 10, per il campione RCJ2 la quantità di energia dissipata decresce a partire da un drift del 4%. Anche se per elevati valori di drift la dissipazione di energia diminuisce, è importante sottolineare che il campione RCJ2 ha raggiunto comunque valori di drift più elevati rispetto ai campioni non rinforzati (6% contro 3%), esibendo quindi una duttilità doppia.

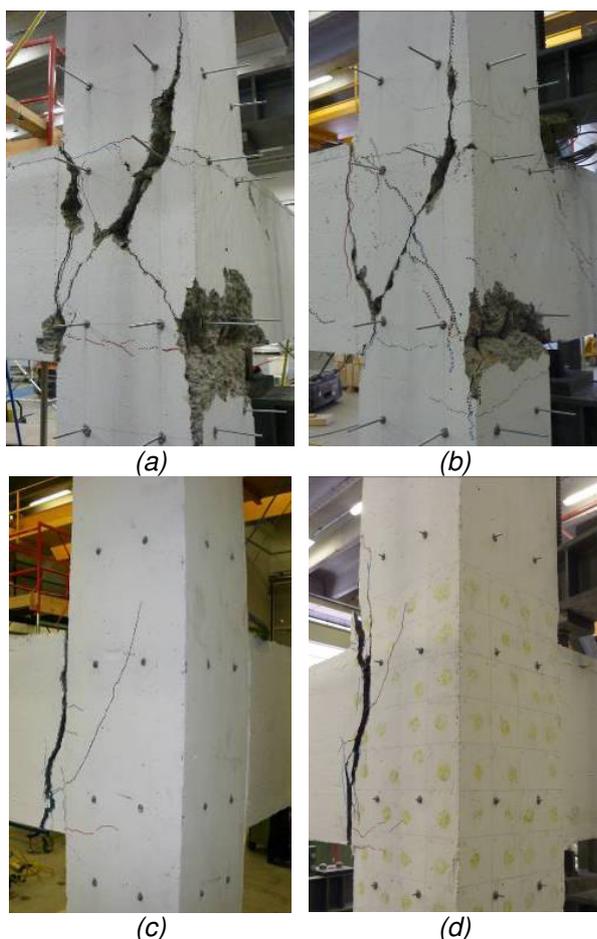
**Figura 11.** I campioni al termine delle prove: (a) CJ1; (b) CJ2; (c) RCJ1; (d) RCJ2

La Figura 11 mostra i quattro campioni al termine delle prove. Per i campioni non rinforzati CJ1 e CJ2 è chiaramente evidente l'interazione tra tre differenti modalità di rottura: collasso lato trave con la formazione della fessura verticale all'interfaccia con il nodo, collasso per taglio del nodo con le fessure diagonali nel pannello nodale ed espulsione del copriferro nella parte inferiore del nodo a causa della spinta degli uncini di estremità delle barre d'armatura della trave (Figg.11(a) e 11(b)).

Per il campione rinforzato RCJ1, anche se qualche fessura capillare è visibile sulla faccia esterna del nodo in corrispondenza con l'innesto della trave principale, il danneggiamento si è localizzato principalmente nella fessura verticale passante all'interfaccia trave-nodo (Fig.11(c)).

Per il campione RCJ2 la fessura verticale si è sviluppata pochi centimetri all'interno del nodo per poi propagarsi esternamente solo per valori di drift elevati (Fig.11(d)). Il nodo è risultato quindi maggiormente danneggiato rispetto al caso precedente, anche se l'apertura delle altre fessure sulla superficie del nodo è rimasta contenuta entro poche decine di millimetri.
